RAPPORT D'ENQUÊTE MARITIME
M02C0030

NAUFRAGE AVEC PERTES DE VIE

DU VÉHICULE AMPHIBIE À PASSAGERS *LADY DUCK*
DANS LA RIVIÈRE DES OUTAOUAIS
PRÈS DE LA MARINA DE HULL
GATINEAU (QUÉBEC)
LE 23 JUIN 2002

Rapport numéro M02C0030

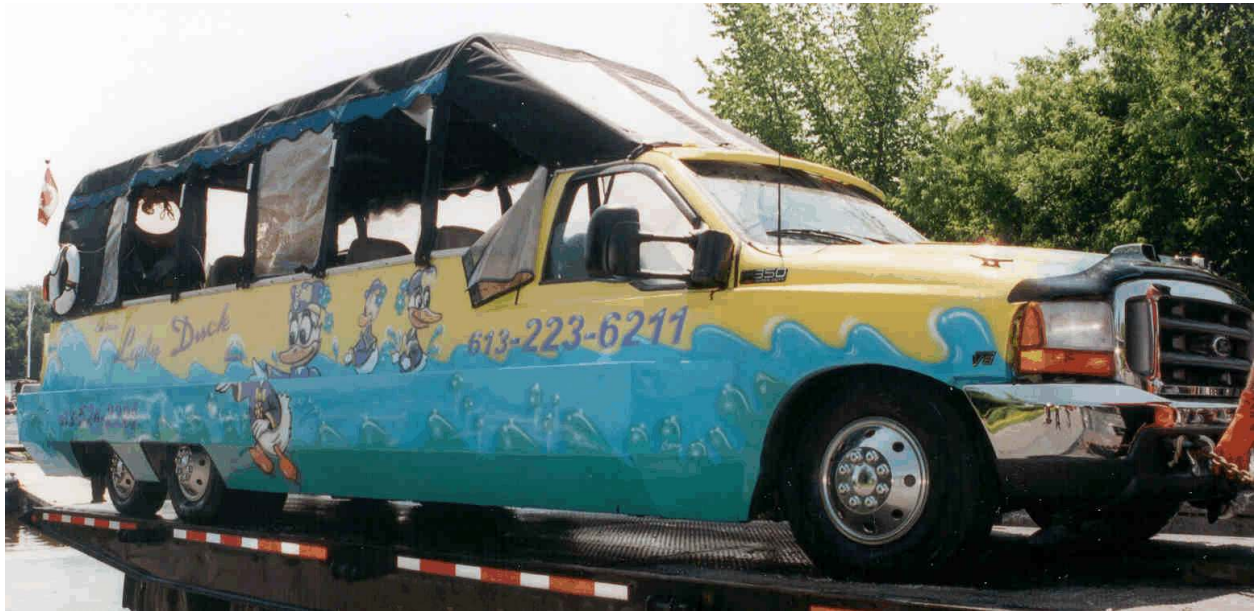
Photo 1. Le Lady Duck après sa récupération à la marina de Hull

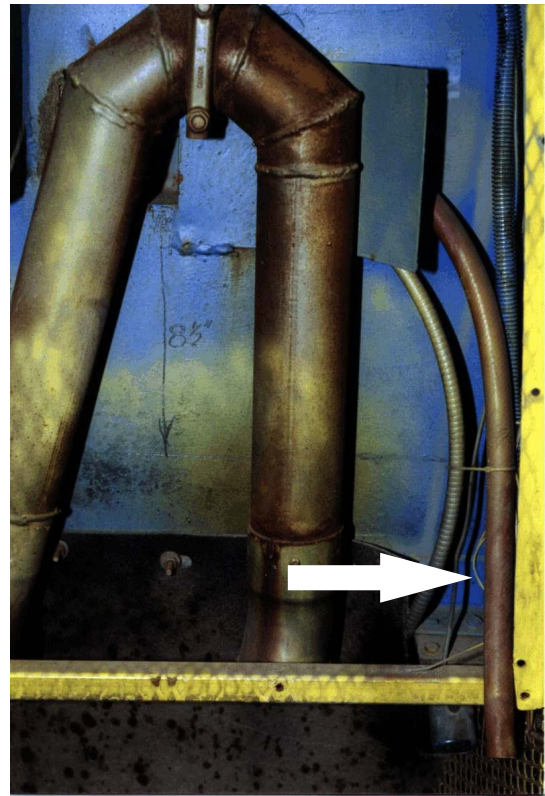
La pompe d'assèchement électrique principale tribord (Attwood V1250), située et fixée dans un puisard près du milieu du véhicule, était dotée d'un filtre à tamis fin. La tuyauterie de refoulement comprenait diverses longueurs de tuyau flexible en plastique de type concertina d'un diamètre de 25 mm (1 po), de tuyaux en caoutchouc de 20 mm et de 16 mm (¾ po et e po) de diamètre et de raccords en virole métallique d'un diamètre de 12 mm (½ po). La tuyauterie de refoulement se dirigeait vers l'arrière le long du côté tribord du compartiment passagers. Elle traversait le tableau

Photo 2. Extrémité arrière de la tuyauterie de refoulement de la pompe d'assèchement principale tribord

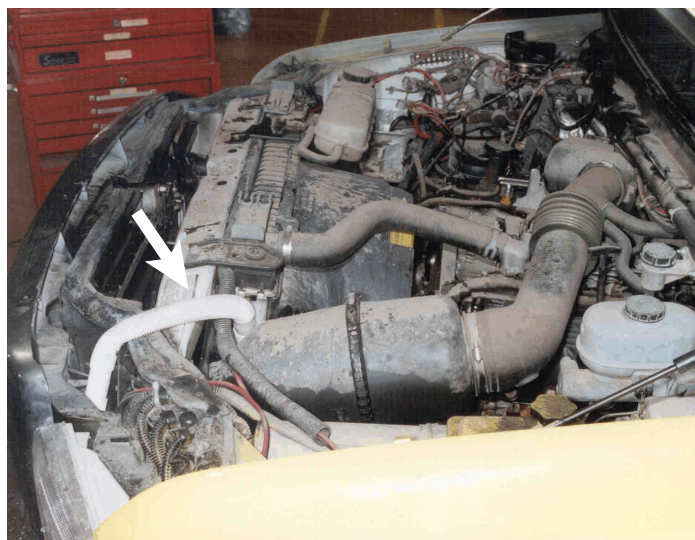
Photo 3. Tuyau de refoulement dans le compartiment moteur avant

plastique de type concertina d'un diamètre de 25 mm (1 po) passait par-dessus le sommet de la visière et du joint d'étanchéité souple du capot, vers l'avant, sortant à quelque 460 mm (18 po) au-dessus de la ligne de flottaison en charge. Le tuyau se prolongeait à quelque 200 mm (8 po) sous la ligne de flottaison en charge à l'avant du véhicule et se trouvait hors de la vue du conducteur (voir la photo 3). Lorsque le capot était fermé, le tuyau de refoulement était comprimé là où il passait par-dessus le joint d'étanchéité avant, ce qui limitait le débit de l'eau rejetée par la pompe.

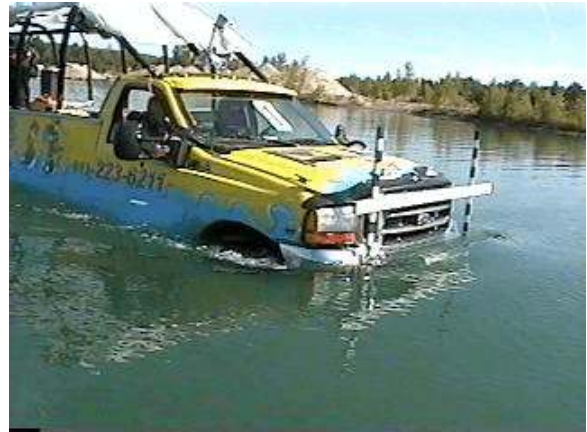
Les essais de vitesse ont été menés à des vitesses progressivement plus grandes, de 5 km/h à un maximum de 10,25 km/h; la hauteur des vagues de proue correspondantes a varié de 90 mm (8 ½ po) à plus de 470 mm (18 ½ po). À des vitesses ne dépassant pas 5 km/h (voir la photo 4), les vagues de proue étaient relativement petites. Cependant, à mesure que la vitesse augmentait, les vagues de proue augmentaient de façon disproportionnée et le franc-bord initial réel de la visière, 470 mm (18 ½ po), s'est grandement réduit.

Photo 4. En eau calme à quelque 5 km/h

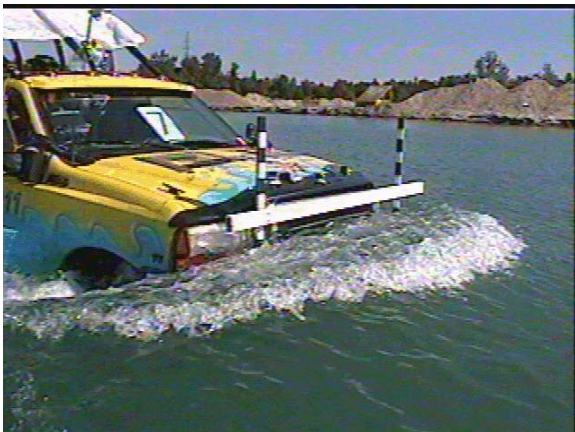
En eau calme à 8 km/h, la vague de proue atteignait une hauteur d'environ 265 mm (10 ½ po) et le franc-bord avant jusqu'au sommet de la visière était réduit à 205 mm (8 po) (voir la photo 5). À une vitesse de 9,85 km/h, la vague de proue atteignait la hauteur de la visière avant (voir la photo 6). À la vitesse maximale de 10,25 km/h, la vague de proue recouvrait en partie le capot d'eau et de forts embruns, l'eau débordant au-dessus de la visière avant. La configuration du sommet de la visière avant et le joint d'étanchéité qui y était fixé étaient inefficaces pour empêcher l'entrée d'eau par l'espace demeurant entre le sommet du joint d'étanchéité et la face inférieure du capot.

Photo 5. En eau calme à quelque 8 km/h

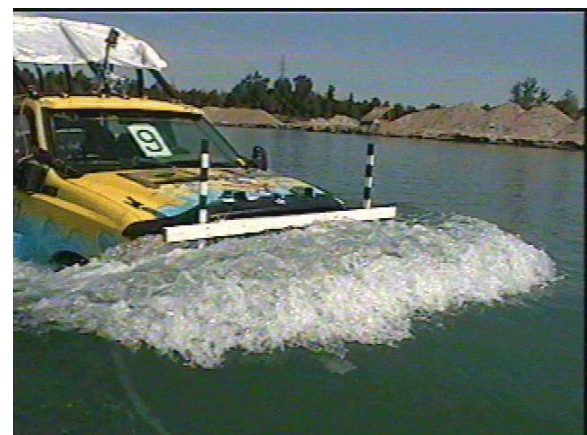
Photo 6. En eau calme à quelque 10 km/h

Les obturations temporaires fixées sur les côtés du capot, les ouvertures de ventilation du moteur et les manches à air avant ont été efficaces. Cependant, à plus de 10 km/h, l'eau débordait constamment le joint supérieur de la visière et s'accumulait dans la moitié avant du véhicule. La quantité d'eau provenant de cette source n'a pas été déterminée en raison de l'accumulation simultanée d'eau provenant du tube d'étambot et des fuites de la coque. La pompe d'assèchement avant et les deux pompes d'assèchement principales ont été actionnées pour éliminer toute l'eau accumulée dans le véhicule.

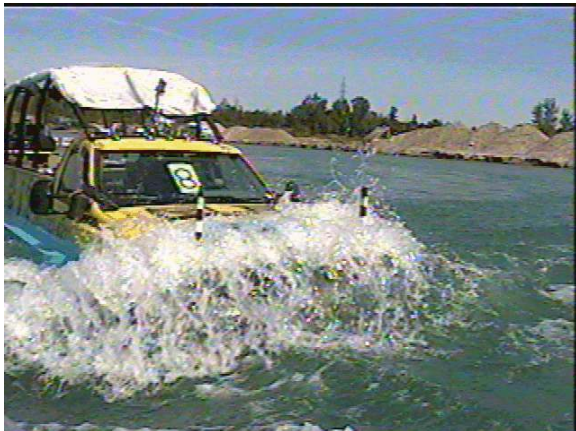
Considérablement plus d'eau est entrée et est demeurée dans le véhicule dans la condition non étanchéisée. En eau perturbée à 8,3 km/h, l'eau débordait au-dessus du sommet de la visière et un envahissement par les hauts survenait par les ouvertures de ventilation, les manches à air avant et les côtés du capot (voir la photo 7). À 9,75 km/h, l'envahissement par les hauts était considérablement plus important, l'eau débordant continuellement au-dessus de la visière, et une forte quantité s'accumulait dans la moitié avant de la coque (voir la photo 8). La pompe d'assèchement avant, les deux pompes d'assèchement principales et les deux pompes d'assèchement de secours ont été utilisées pour éliminer l'eau accumulée dans le véhicule.

Photo 7. En eau perturbée à 8,3 km/h

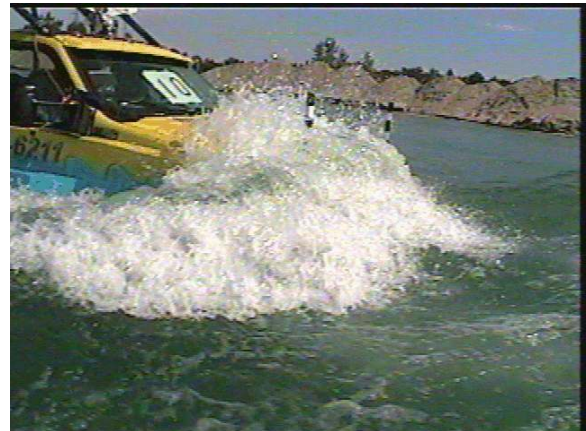
Photo 8. En eau perturbée à 9,75 km/h

Dans l'eau perturbée, de forts embruns et une certaine quantité d'eau « solide » recouvraient le capot, entraînant un fort envahissement par les hauts par les ouvertures de ventilation, les manches à air et les côtés du capot. Cependant, la plus forte entrée d'eau était à l'avant, par-delà le joint à l'avant du capot et au-dessus de la visière avant, où le débordement entraînait un effet continu de chute d'eau. À 10,24 km/h, l'envahissement par les hauts et l'accumulation rapide

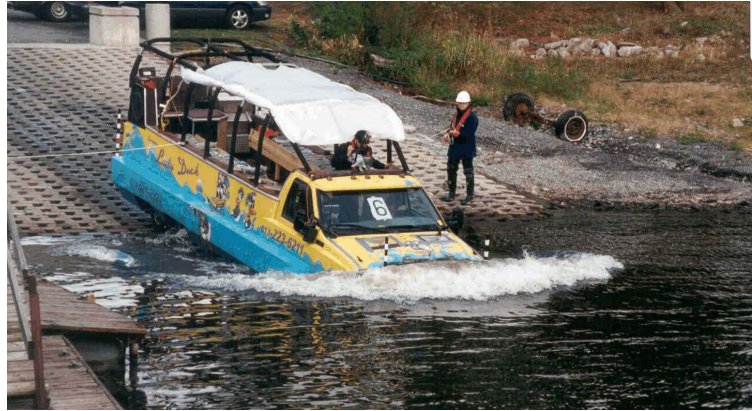
À une vitesse de mise à l'eau de 8 km/h, avec toutes les obturations temporaires enlevées du capot, la visière était à peine submergée, le capot brièvement arrosé et 22 litres d'eau avaient été pris à bord (voir la photo 9). À une vitesse de mise à l'eau de 10 km/h, la visière était submergée d'environ 80 mm (3 ¼ po), le capot et le pare-brise étaient complètement arrosés et quelque 32 litres d'eau avaient été pris à bord.

Photo 9. Mise à l'eau à 8 km/h avec la visière submergée d'environ 25 mm

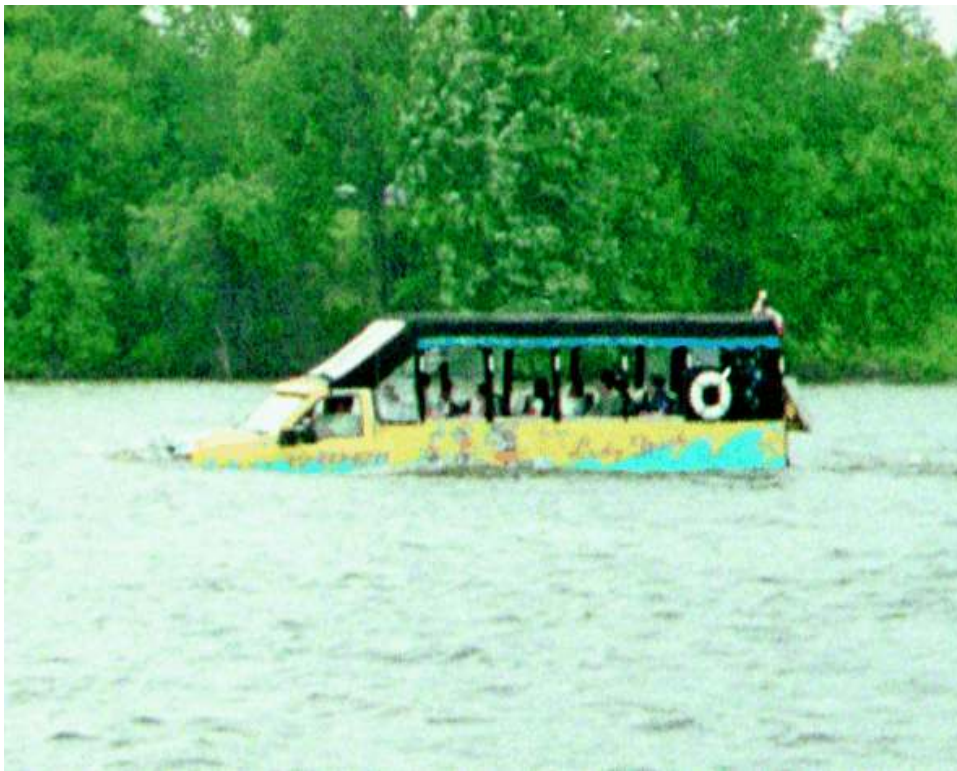
Photo 10. Le *Lady Duck* environ cinq minutes avant l'accident. Photo reproduite avec permission.

Les relevés de photogéométrie et de triangulation effectués après le naufrage ont permis de déterminer que la position du véhicule au moment où la photo a été prise était environ 250 m à l'est du pont Macdonald-Cartier. Ces relevés et la photo ont également permis de déterminer la vitesse du véhicule à ce moment.

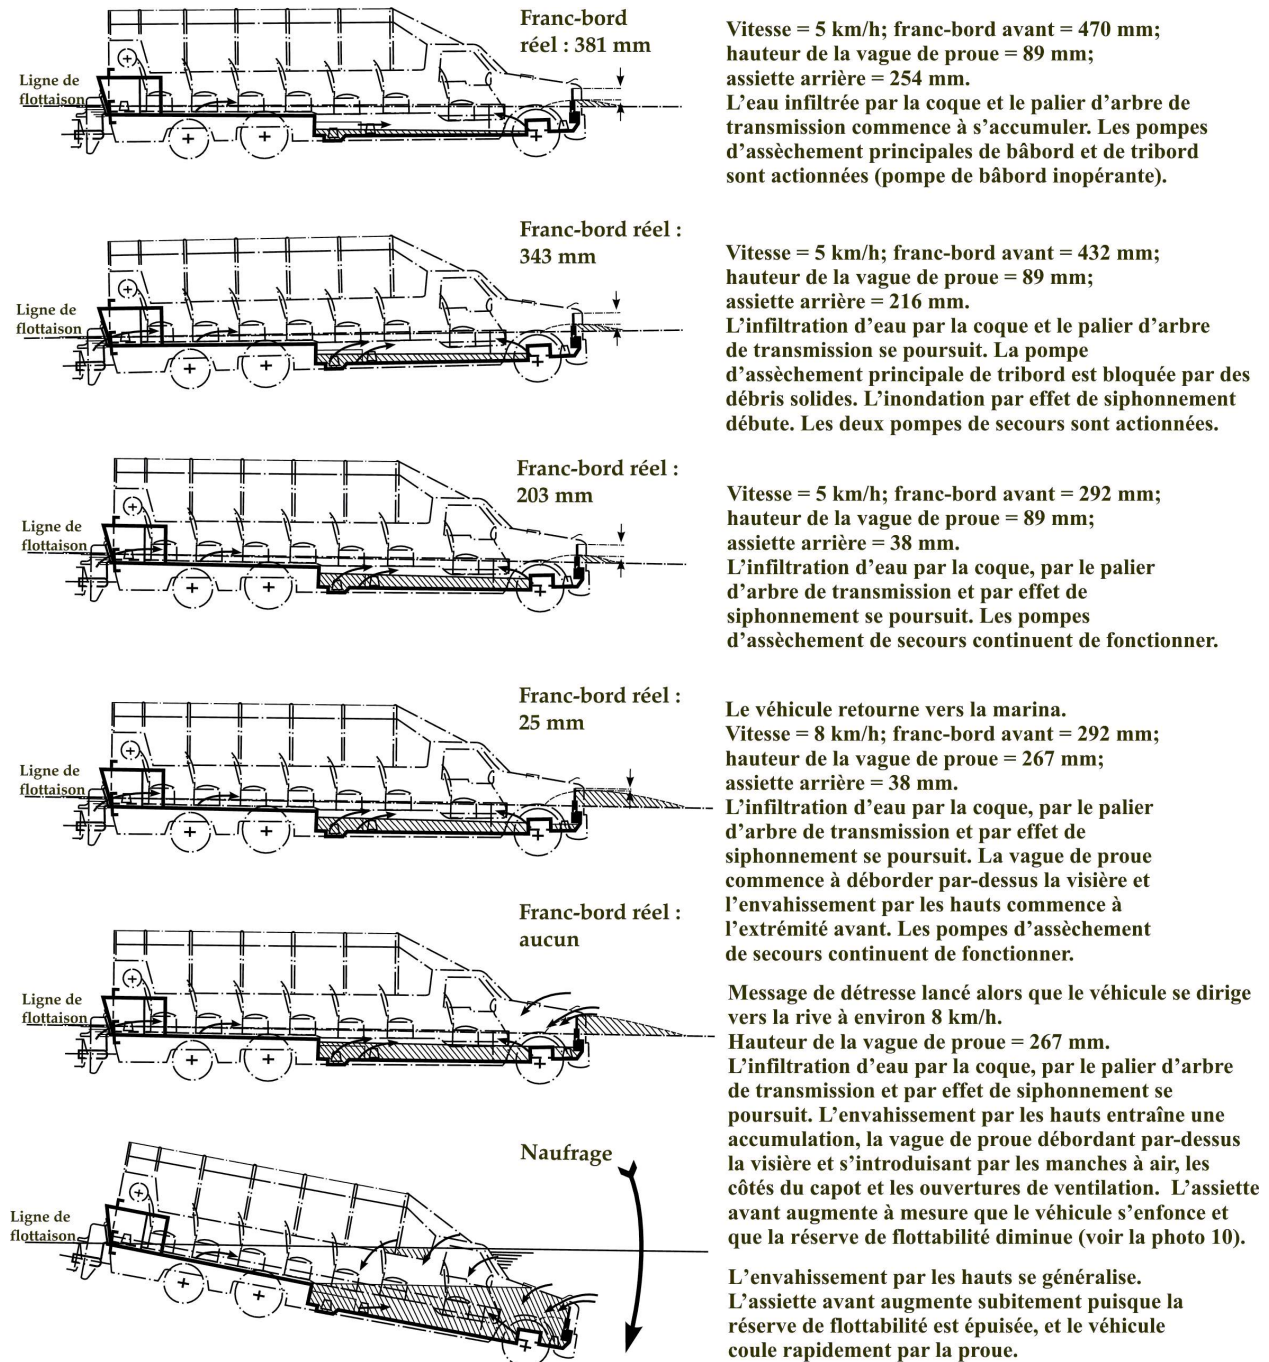
continuait à s'enfoncer de plus en plus par l'avant, entraînant une accélération de l'invasion par les hauts. Le cycle a continué jusqu'à ce que la réserve de flottabilité à l'avant soit épuisée, et le véhicule a subitement coulé par l'avant.

Figure 4. Déroulement du naufrage

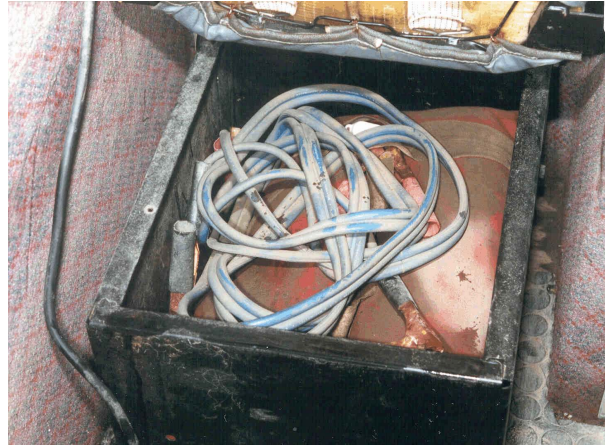
Les gilets de sauvetage pour adultes étaient rangés dans des casiers sous chacun des sièges passagers. L'examen effectué après l'accident a révélé qu'il n'était pas facile de retirer les gilets de sauvetage de sous les sièges puisqu'ils avaient tendance à s'accrocher sur le bord de la boîte métallique dans laquelle ils étaient rangés. En retirant les gilets de sauvetage durant l'enquête, il fallait être prudent pour éviter de déchirer l'enveloppe extérieure en tissu du gilet. En outre, puisqu'il était nécessaire de quitter son siège pour avoir accès aux gilets de sauvetage, l'allée simple pourrait être considérablement engorgée. Dans trois des onze casiers, on a trouvé divers objets (une corde en nylon, un contenant d'huile à moteur et un jeu de câbles de démarrage) rangés par-dessus les gilets (voir la photo 11).

Photo 11. Câbles de démarrage trouvés par-dessus un gilet de sauvetage rangé sous un siège

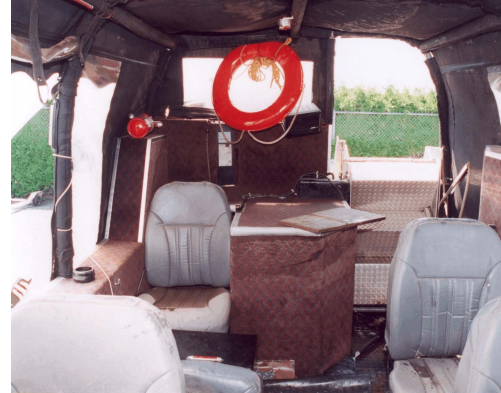
Lorsque les passagers montent à bord, ils le font au moyen d'une rampe d'embarquement située dans le coin arrière gauche du véhicule. Après que tous les passagers se sont embarqués, la rampe est remontée grâce à un treuil électrique dans une ouverture faisant 1 830 mm de hauteur et 685 mm de largeur (72 po de hauteur et 27 po de largeur), formant une barrière étanche lors de la circulation sur l'eau. Une fois que la rampe a été fixée en place, l'ouverture, qui sert aussi de sortie en cas d'évacuation, est réduite à 788 mm de hauteur (31 po) pour une largeur variant de 685 mm (27 po) à 533 mm (21 po) près du sommet de la sortie (voir la photo 12).

Photo 12. Vue de l'intérieur du véhicule et de la sortie arrière avec la rampe d'embarquement en position relevée

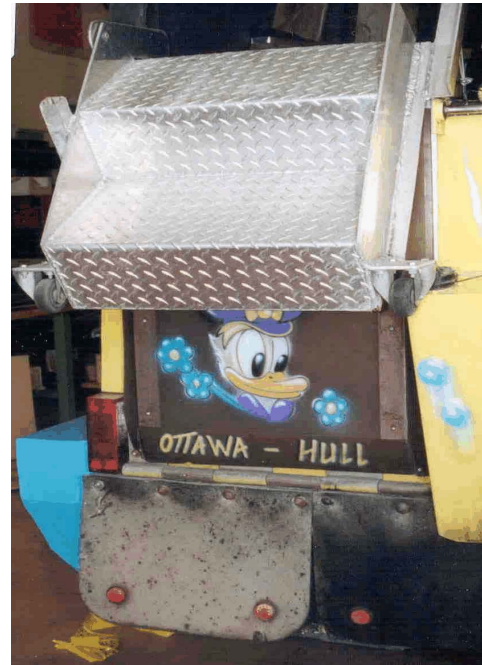
La rampe est articulée : lorsqu'elle est relevée, ses deux marches inférieures se replient à l'envers contre l'extérieur du véhicule. Une fois que le véhicule est à l'eau, la rampe d'embarquement ne peut pas être abaissée (voir la photo 13).

Photo 13. Rampe d'embarquement arrière en position relevée
